## Transgourmet Schweiz AG Einstellhalle Prodega Brig 3900 Gamsen

### Entscheidung für kathodischen Korrosionsschutz Stahlbeton (KKS-B)

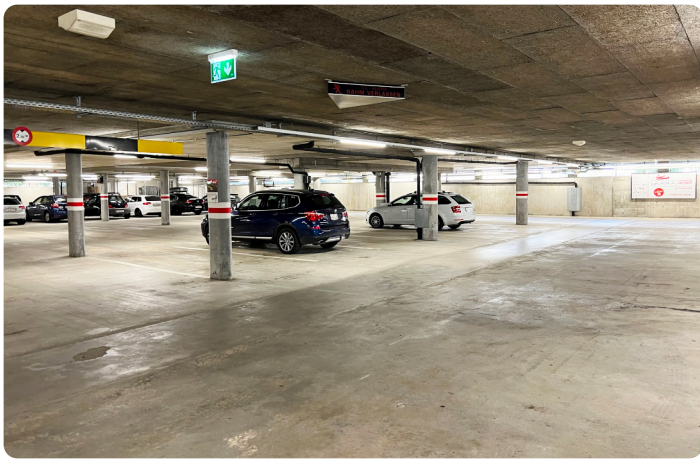
Zustand der Einstellhalle vor der Instandsetzung

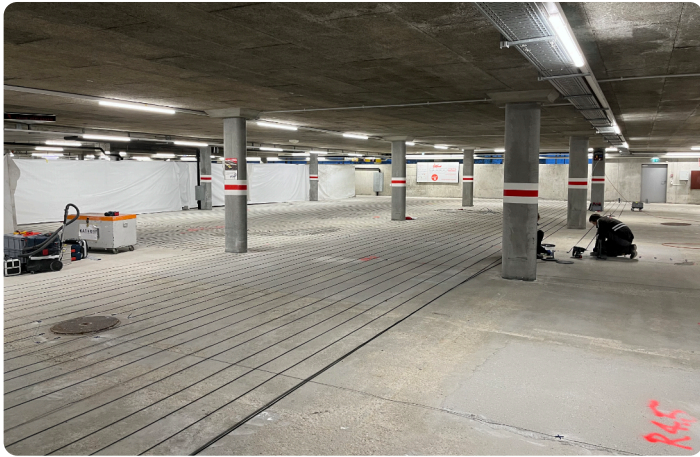
Verlegen der Anodenbänder für den kathodischen Korrosionsschutz

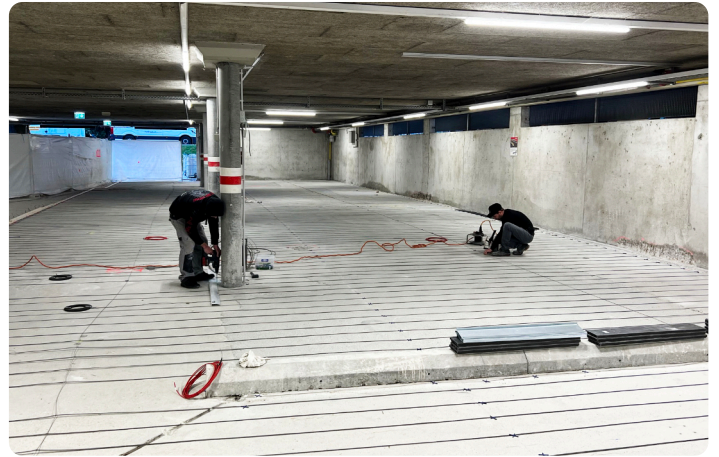
Verlegen der Anodenbänder für den kathodischen Korrosionsschutz

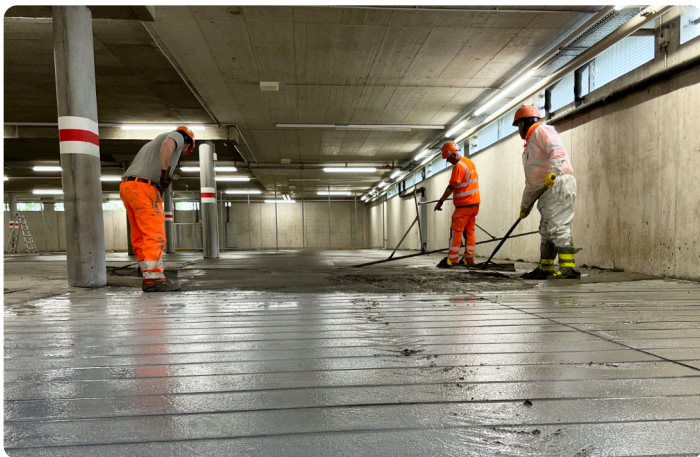
Einbringen der neuen Deckschicht über die installierten Anodenbänder

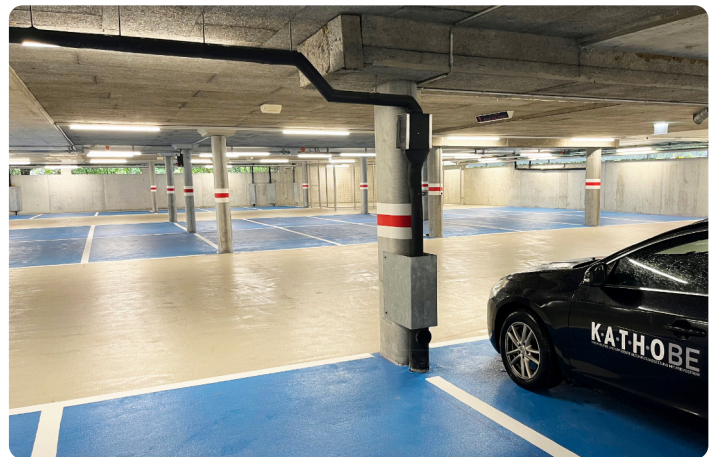
Fertige Einstellhalle nach der Instandsetzung, die KKS-Installation ist nicht mehr sichtbar
