NACHHALTIGE UND EFFIZIENTE BETONINSTANDSETZUNG MIT FREMDSTROM

MEG Parkhaus Post Instandsetzung Tiefgarage Post 8450 Andelfingen

In Betrieb seit:
März 2026

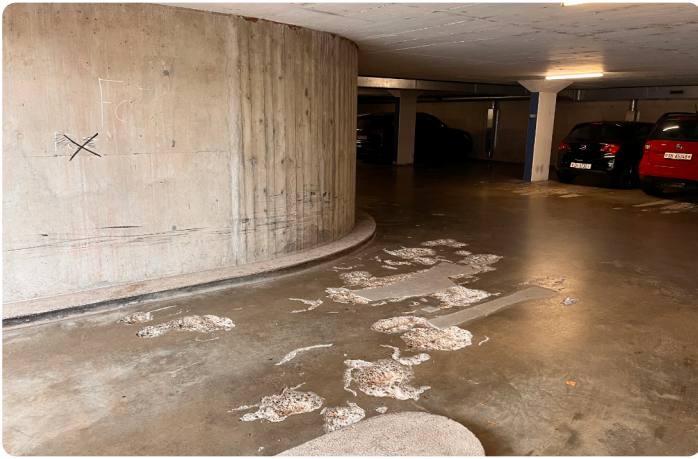
Betonabplatzungen im Einfahrtsbereich vor der Instandsetzung

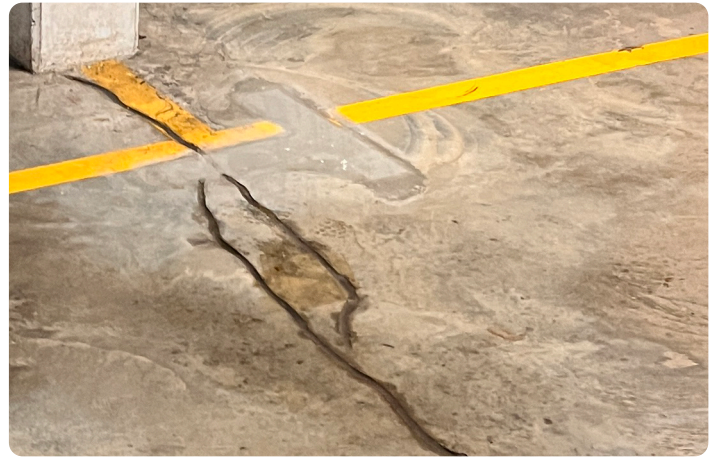
Sichtbare Trennrisse vor der Instandsetzung

men auf den Bodenflächen einen vollflächigen kathodischen Korrosionsschutz (KKS-B) mit aufgelegten Bandanoden zu installieren sowie die untersten 60 Zentimeter der Stützen mit Bandanoden auszurüsten. Bei den Trennrissen in der Decke vom 2. & 3. Untergeschoss wurde entschieden von unten Stabanoden zu installieren, um die weitere Korrosion der Bewehrung in diesen Bereichen zu verhindern

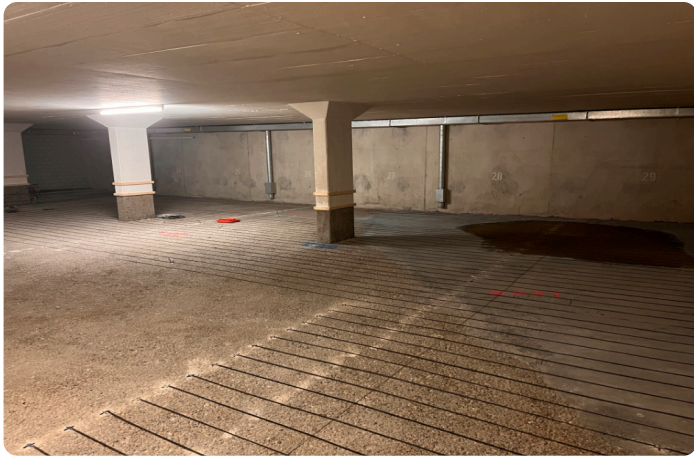
Installation der Primär- und Sekundäranoden für den kathodischen Korrosionsschutz

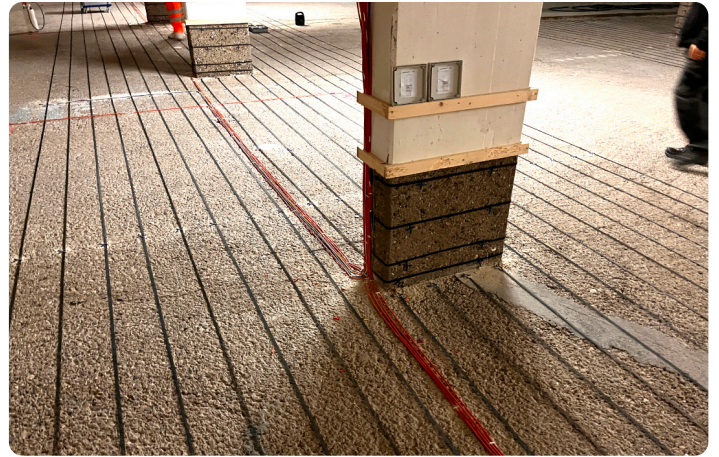
Bandanoden und Verkabelung an den Stützen und auf dem Boden

Aufgelegte Bandanoden mit Bandabstand 20 cm, Bandanoden an den Stützen und Stabanoden in der Decke

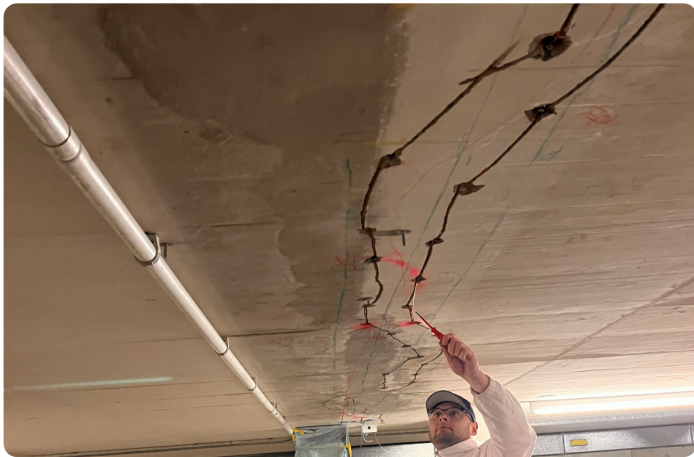
Verdrahten der Stabanoden

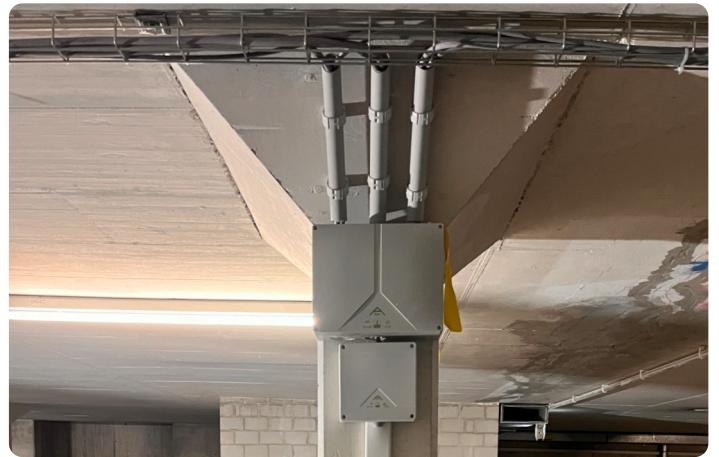
Kabelführung in Lehrrohren und Trasse bis zum Steuerschrank
